Ramp met Dakota 079 nabij Biak op 2 januari 1961

Door: Anne van Dijk en Kees Leebeek

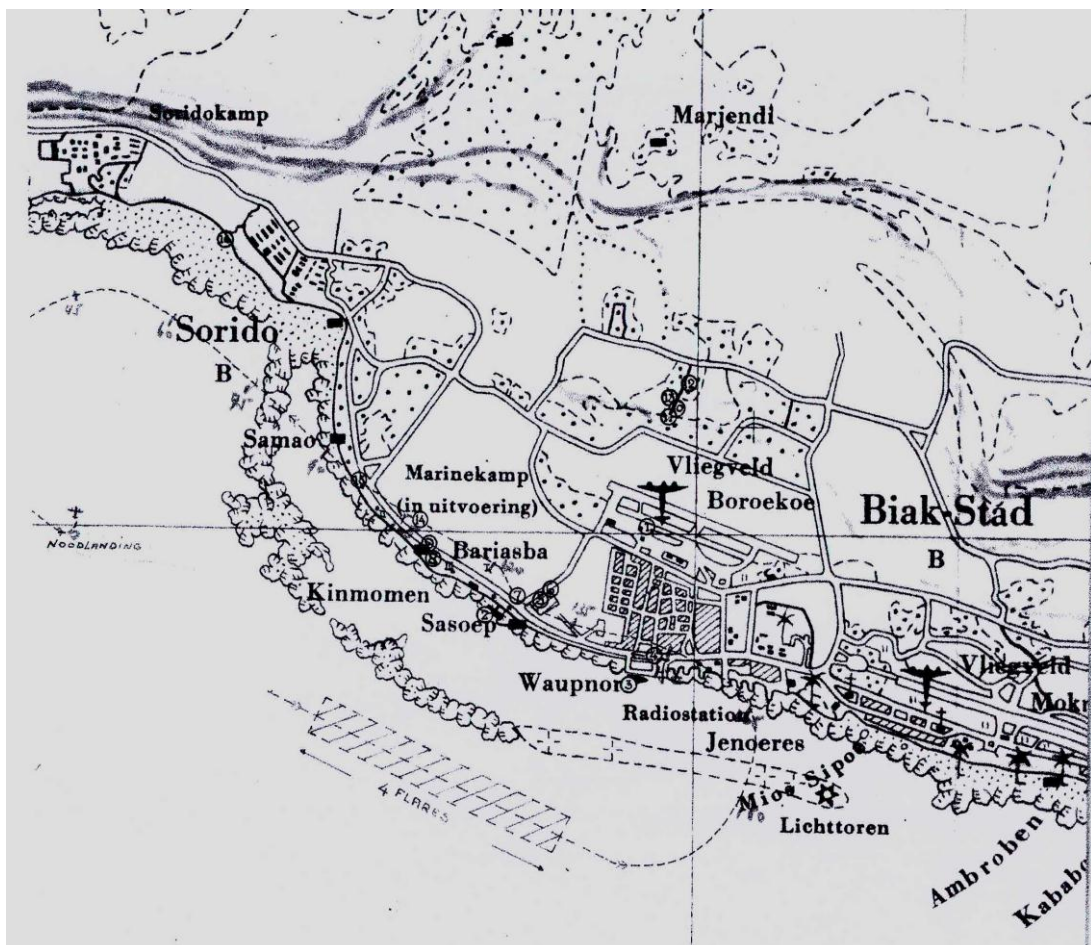
Figuur 1. Overzicht Biak met vliegveld Boroekoe en marinevliegkamp. De track van B079 is ingetekend.
